# Stralen: garantie is niet vanzelfsprekend

**De harde (watersport)praktijk leert dat je ook met een nieuwe boot onaangename verrassingen kunt beleven. Een tegenvaller van formaat op zijn schip 'Elixier' dwong onze medewerker Albert Eefting in 2004 onverwacht het onderwaterschip te laten stralen en coaten. Omdat vrijwel alle stalen boten wel eens gestraald moeten worden, blikt hij in dit verhaal nog één keer terug.**

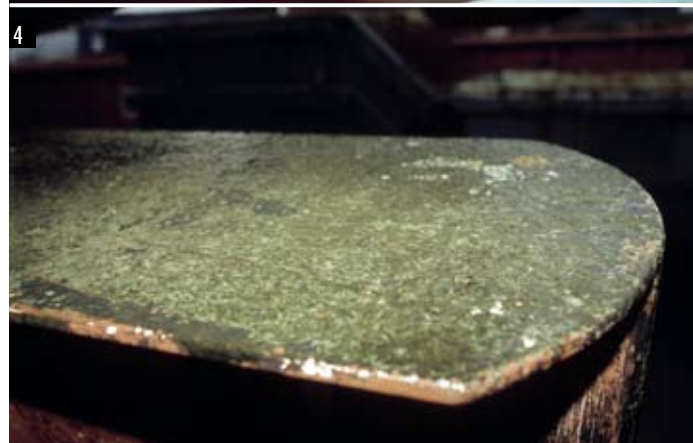
We zijn inmiddels beland in het najaar van 2004, als de boot uit het water wordt getakeld en daarna uitgebreid wordt gecontroleerd door een expert van Sikkens. Hij kan niet direct een oordeel geven over hoe de pokken zijn ontstaan - inmiddels zit het hele onderwaterschip eronder - maar zegt dat er twee voor de hand liggende oorzaken kunnen worden aangegeven: de temperatuur bij de eerste behandeling (bij een temperatuurverschil tussen de scheepshuid en de omgeving slaat

condens neer en dan hecht de primer niet goed) en/of een te dikke eerste laag. In elk geval is er maar één methode om eraf te komen: stralen en opnieuw beginnen.

1 Straalbedrijf Hooghiemstra vanaf het Prinses Margrietkanaal. 2 De Elixier wordt uit het water getild. 3 Blaasjes op de romp. 4 'Osmose' op het bovenblad van het roer.

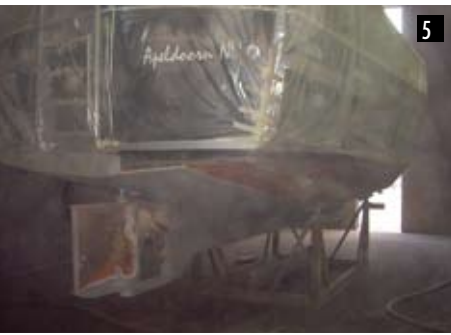
5

**5** Gedeeltelijk gestraald (centimeter voor centimeter worden oude verflagen verwijderd). **6** Gestraald en in de primer. **7** Een boot wordt gestraald bij Hooghiemstra in Uitwellingerga.
