# Stralen: garantie is niet vanzelfsprekend

**De harde (watersport)praktijk leert dat je ook met een nieuwe boot onaangename verrassingen kunt beleven. Een tegenvaller van formaat op zijn schip 'Elixier' dwong onze medewerker Albert Eefting in 2004 onverwacht het onderwaterschip te laten stralen en coaten. Omdat vrijwel alle stalen boten wel eens gestraald moeten worden, blikt hij in dit verhaal nog één keer terug.**

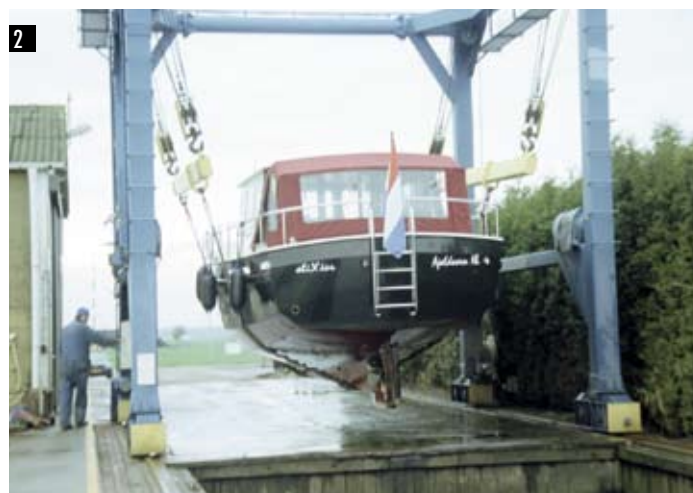
1 Straalbedrijf Hooghiemstra vanaf het Prinses Margrietkanaal. 2 De Elixier wordt uit het water getild. 3 Blaasjes op de romp. 4 'Osmose' op het bovenblad van het roer.
